Proyecto Diagnostico Acueducto El Diamante

Informe del diagnostico

Diagnóstico del Sistema de Abastecimiento de Agua ASUAP El Diamante

Octubre del 2019

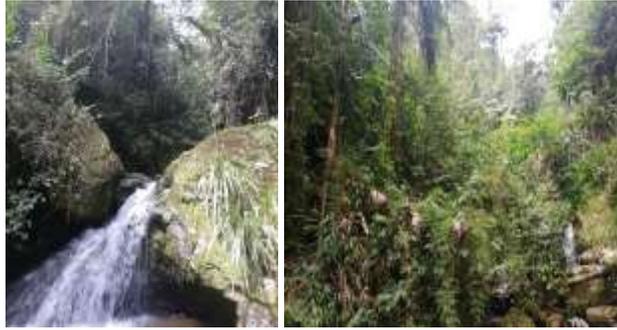
Foto 1. Microcuenca protegida en proceso de recuperación natural

La microcuenca abastecedora de la quebrada El Roble está ubicada en la vereda El Palo del corregimiento de La Leonera del Municipio de Cali en predios del Parque Nacional Natural de Farallones de Cali. Esta microcuenca se encuentra en proceso de recuperación natural con buena protección boscosa, forestal y vegetación en recuperación y con baja presencia de actividad humana como viviendas, cultivos, entre otros. Esta situación genera un caudal en la fuente suficiente para el suministro de agua aún en intenso verano con base en la información suministrada por personas que conocen la fuente, además en el momento de la visita se obtuvo un caudal de 20 L/s en la derivación que alimenta la bocatoma del acueducto, una parte del caudal total de la quebrada, caudal medido en época seca. En invierno la calidad del agua presenta bajo deterioro en el caso de la turbiedad. Aunque es necesario hacer seguimiento a la calidad del agua en la fuente durante el invierno para conocer la magnitud de la turbiedad. En invierno se crece fuerte la quebrada alcanzando fuerza de arrastre y con material rocoso grande que afecta la captación.

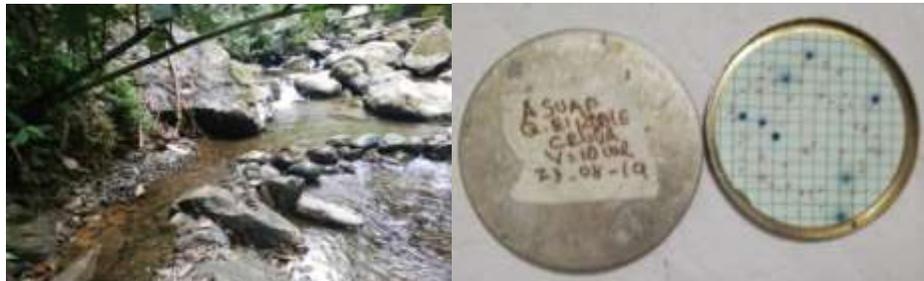
Foto 2. Fuente usada por bañistas con riesgo microbiológico, 80 UFC/100 ml de E. Coli por contaminación por materia fecal

Se presenta actividad recreativa en la fuente abastecedora antes de la bocatoma, con descargas de bañistas de residuos sólidos, excretas y otro tipo de actividades que contaminan el agua que más abajo es consumida por la población sin ningún tipo de tratamiento, con riesgo de enfermedades para la población. Se muestra en la **Foto 2 b** el resultado del análisis microbiológico al agua en la fuente El Roble en el momento de ejecución del diagnóstico.

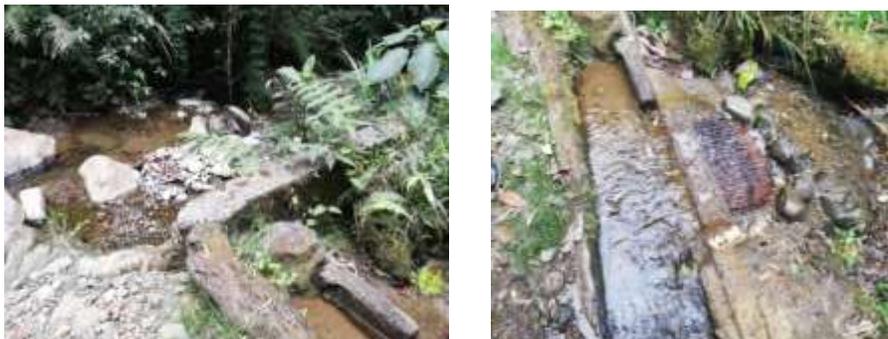
Foto 3. Bocatoma a un lado del cauce con dique frontal, disipador de energía, rejilla de captación. Estructura en mal estado

La bocatoma utiliza una captación de fondo tipo lamina perforada, que conduce el agua a hacia una cámara lateral cuadrada de 1,05 m de lado, en la que se conectan dos tuberías de salida; una en 3" que conduce hacia el desarenador y un bypass en 4".

Se observa una estructura en mal estado con dificultades en su parte estructural perdiéndose el anclaje que tiene sobre el cauce, descubriéndose los cimientos y el acero estructural con riesgo de colapsar ante una fuerte creciente del cauce y con más de 30 años de construcción. Debido a la instalación de la estructura en la mitad del cauce ha habido afectación de la corriente y movimiento del suelo generándose una socavación con diferencia de nivel entre la bocatoma que hace que toda el agua se vaya en invierno por la parte más baja, incidiendo en la erosión de la estructura que ya cumplió su vida útil y requiere de cambio. Se observa en la **Foto 4**. Esta situación genera que todo el caudal no pase por la bocatoma debiendo el fontanero colocar barreras que obliguen a que el agua vuelva a pasar por la bocatoma, pero esto desaparece después de una fuerte lluvia.

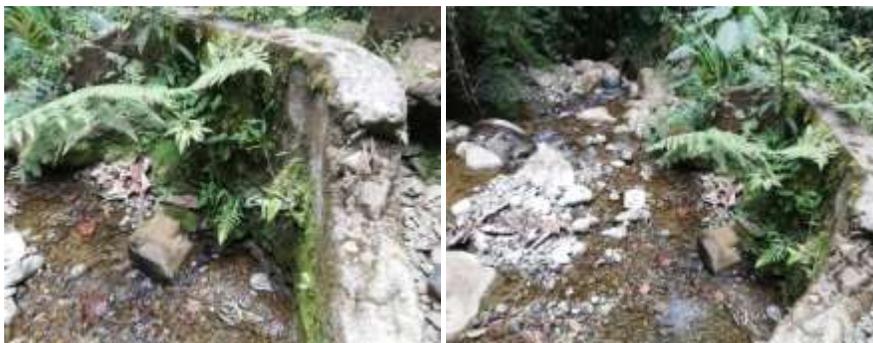
Foto 4. Estructura de la bocatoma con riesgo de colapsar por erosión producida por el cauce en invierno

El chequeo hidráulico arrojó que, a pesar de que se cumplen con los criterios de chequeo hidráulico, se debe mejorar la eficiencia de captación de la rejilla. Así mismo, se debe cumplir que del caudal captado, solo sea derivado el flujo correspondiente al caudal de diseño; esta situación no ocurre puesto que el vertedero de excesos de la cámara se encuentra fuera de funcionamiento. Un resumen de este chequeo se presenta en la **Tabla 4**. Para mayor información consultar el informe de chequeo hidráulico del Diagnóstico.

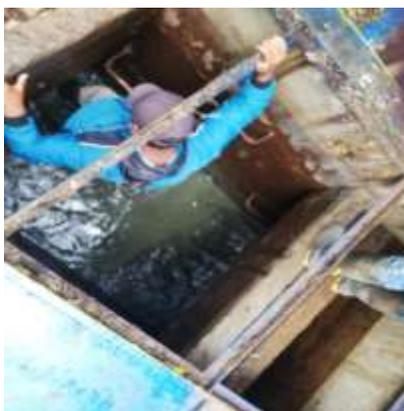
Foto 4. Desarenador sin operación. En la visita se aprovechó para lavar la estructura

Es una estructura en concreto de más de 30 años de construcción en buen estado, con base en observación visual. No se detectaron fugas visibles y cuenta con estructura de entrada, compartimiento principal y estructura de salida, además de válvula de entrada, de salida, de lavado y desagüe con tubería de paso directo para el mantenimiento. Durante la visita no estaba en funcionamiento aduciendo el fontanero que no llegaba agua suficiente a la estructura debiéndose esperar mucho tiempo para su regulación; la aducción se llena de aire. Se aprovechó la visita para hacer limpieza al desarenador como se observa en la **Foto 4**. Contaba con mucho lodo almacenado en el fondo el cual debió ser removido con pala para su evacuación.

El chequeo hidráulico arrojó que el criterio de *relación entre velocidad horizontal y vertical* no chequeó para las condiciones actuales de operación. Esto significa que la unidad está subdimensionada y la velocidad horizontal generada podría perturbar la velocidad de sedimentación de arenas. Además, la unidad no chequeó *tiempo de retención hidráulico* para el caudal de captación de 5.6 L/s, 2 veces el caudal de concesión, lo que podría entorpecer la eficiencia de remoción de las partículas más finas si se opera bajo este rango de caudal. Se resalta la necesidad de contar con dos desarenadores en paralelo en el sistema para facilitar la limpieza de uno mientras el otro funciona normal. En la **Tabla 5** se presenta un resumen de este chequeo. Para mayor información consultar el informe de chequeo hidráulico del Diagnóstico.

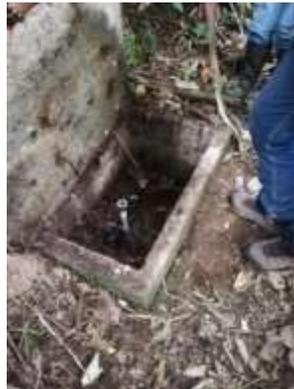
Foto 5. Ventosa en la aducción mal ubicada.

Aducción: en pvc presión de 2.5 “ en buen estado pero descubierta y expuesta a la intemperie en muchos tramos. Cuenta con una longitud de 240 m. Existe gradiente suficiente para transportar el agua por gravedad desde la bocatoma hasta el desarenador y para un caudal de 2.1 l/s. Cuenta con ventosas y purgas mal ubicadas que facilitan que la tubería se llene de aire y no sea fácil su evacuación cuando se suspende el paso del agua para la limpieza de la bocatoma.

Durante el recorrido de la tubería nunca se percibió un cambio de pendiente brusco que fomentara la acumulación de bolsas de aire en las zonas elevadas de la línea de tubería. Se encontraron perforaciones y pérdidas de agua durante el recorrido de las tuberías. Existen tramos de tubería que pasan por pendientes muy pronunciadas y de difícil acceso para los fontaneros puesto que están localizados sobre barrancos y superficies muy escarpadas. En su trayecto, el agua se encuentra con resistencias al flujo presuntamente ocasionadas por la introducción del aire; las válvulas ventosas se presumen ineficientes o averiadas.

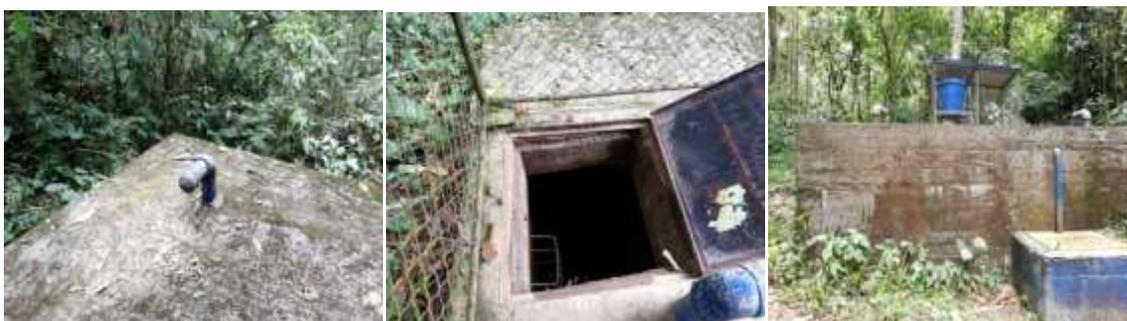
Foto 6. Tanque de almacenamiento con gorros de ventilación, tapa no sanitaria y caseta de dosificación de cloro

Según el fontanero el tanque se mantiene en un nivel constante y nunca se llena aún en la noche, indicador de pérdidas continuas de agua en el sistema. No hay macromedidor a la salida del tanque de almacenamiento.

El chequeo hidráulico del tanque arrojó que el criterio de volumen de regulación no sirvió para el análisis indicando baja capacidad de almacenamiento. Sin embargo, las condiciones actuales de demanda en la red no permiten regulación alguna (estado estacionario), lo que convierte a este aspecto en algo de segundo grado. En la **Tabla 7** se presenta un resumen de este chequeo. Para mayor información consultar el informe de chequeo hidráulico del Diagnóstico.

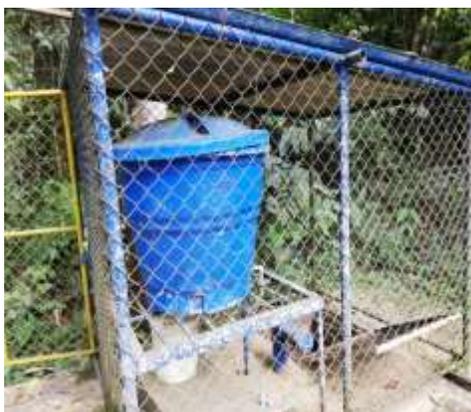
Foto 7. Tanque para la preparación y dosificación de cloro en el tanque de almacenamiento.

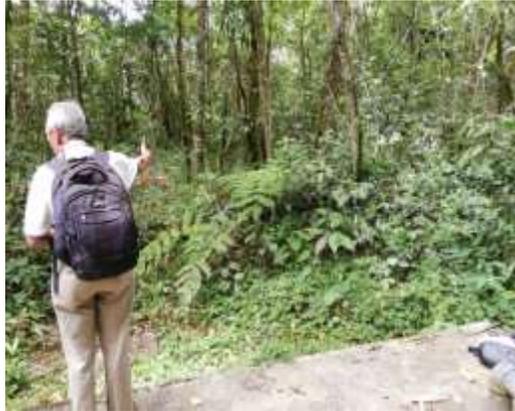
Foto 8. Posible lote para la ubicación de la PTAP

El terreno es ondulado y da con pendiente hacia el tanque actual.

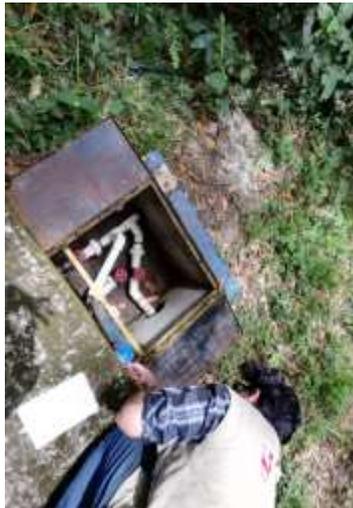
Foto 9. Cámara de distribución de caudal por accesorio y tubería

Del tanque de almacenamiento sale una tubería de 2.5" de diámetro y en la estructura de distribución de caudal se bifurca en dos ramales para dos sectores por donde se distribuye el agua por tubería, como se muestra en la **Foto 9**, estructura que presenta deficiencias hidráulicas para una correcta distribución equitativa para cada sector. Cada sector cuenta con un ramal en tubería de pvc presión de 2" con muchos puntos de alta presión, puntos bajos de la red y de baja presión en puntos altos de la red. Se pueden presentar muchas fugas no visibles por alta presión, fugas en viviendas y desperdicio. Cuenta con 7 válvulas de quiebre de presión con manómetro y de purga 2 que funcionan. Algunos otros aspectos encontrados durante la inspección se mencionan a continuación:

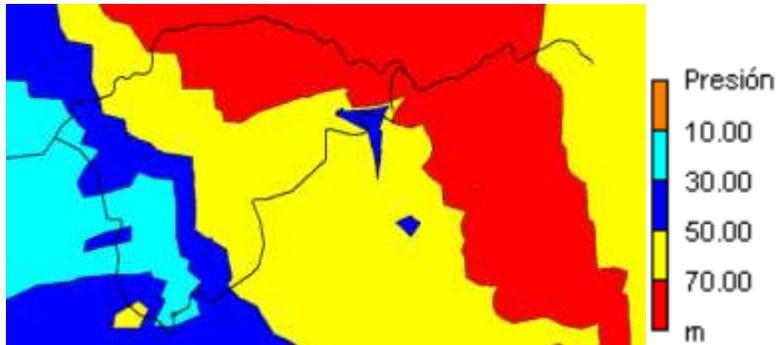
El chequeo hidráulico demostró que no se cumplen los criterios de presión ni de velocidad para ninguno de los escenarios establecidos, haciéndose énfasis en que la problemática yace por la ocurrencia de sobrepresión. A pesar de que se chequeó en condiciones de demanda máxima, no se pudo quebrar la presión a niveles admisibles ni simular velocidades en la tubería superiores a 0.24 m/s. Esto significa que las demandas domesticas no influyen significativamente en la caída de la presión puesto que la topografía permite una ganancia exuberante de energía en tramos de distancia cortos, ni tampoco en la ganancia de velocidades puesto que las demandas representan poco en comparación con las demandas de uso agrícola y otros, así como de pérdidas de agua que no se tuvieron en cuenta en la demanda base de chequeo.

Tal y como lo muestra la **Figura 1**, Las presiones máximas se lograron en el tramo del Diamante – Cedral en contraposición con lo que se comentaba en reuniones con la Junta, que La Soledad era quien sufría las complicaciones por sobrepresión, y la zona alta del Diamante, por desabastecimiento, como se muestra en el esquema de presiones reales del anexo 1 del informe de chequeo hidráulico de la red de distribución. Esta situación puede permitir formular dos hipótesis fuertes:

- a) El tramo de Diamante – Cedral posee infiltraciones y fugas considerables, en sentido del flujo, antes de la zona media del Diamante, lo que se refleja en el desabastecimiento.
- b) Las válvulas de La Soledad operan, pero no lo suficientemente bien como para prevenir daños por sobrepresión en la zona baja.

Figura 1. Esquema de presión de la red de distribución a condiciones normales de operación
viii) Conexiones domiciliarias

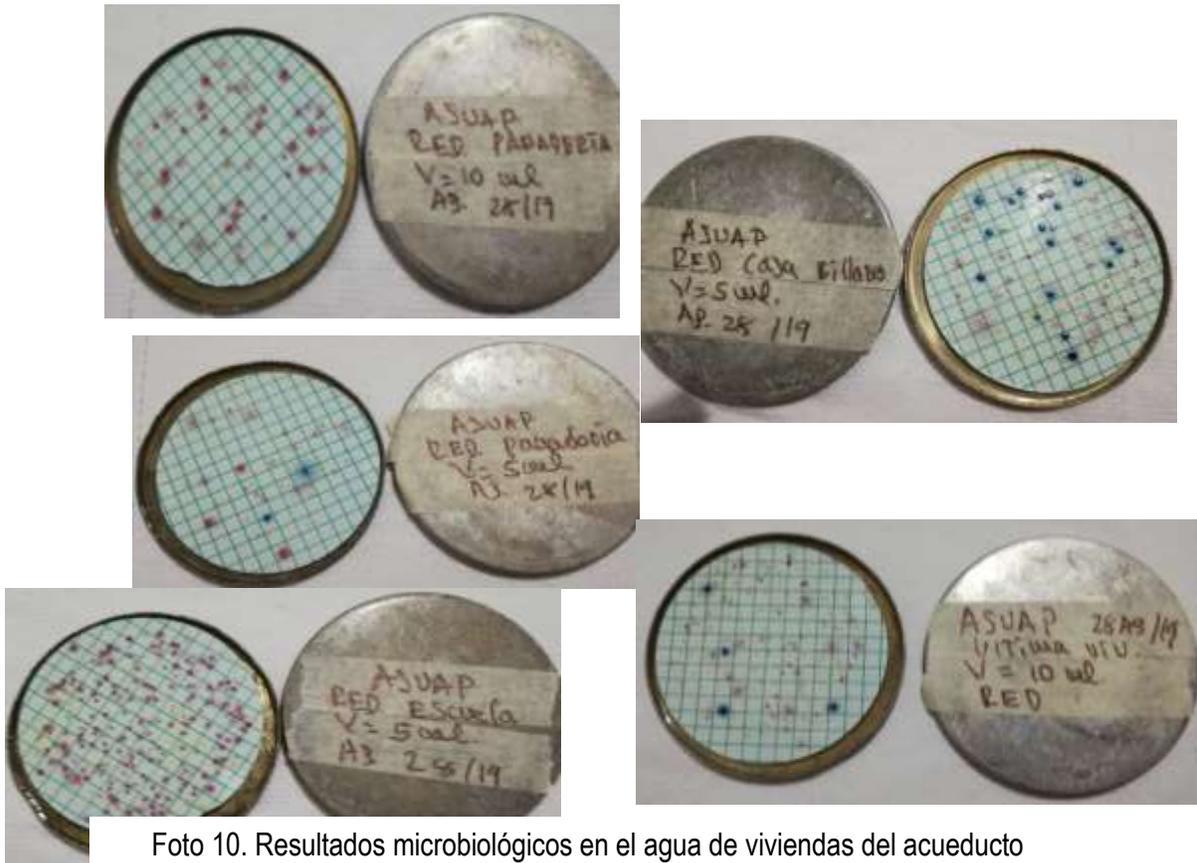
Foto 10. Resultados microbiológicos en el agua de viviendas del acueducto

Los resultados muestran contaminación microbiológica en todos los casos en concentraciones entre 60 UFC/100 ml y 700 UFC/100 ml de E. Coli, indicador de contaminación por presencia de materia fecal en el agua.
